# EFICÁCIA DA INSPEÇÃO ULTRASSÔNICA PERIÓDICA NA PREVENÇÃO DE FALHAS PELA EVOLUÇÃO CORROSIVA DO ÁCIDO SULFÚRICO EM TUBULAÇÕES DE AÇO CARBONO

Jordana de Oliveira<sup>1</sup>; Vitor Hugo de Lima<sup>2</sup>; Cleiton Silvano Goulart<sup>3</sup>; Tiago Antônio Borba Oliveira<sup>4</sup>

<sup>1,2,3,4</sup> Faculdade de Talentos Humanos - FACTHUS, Uberaba (MG), Brasil

## EFFICACY OF PERIODIC ULTRASONIC INSPECTION IN THE PREVENTION OF FAILURES BY ACID SULPHURIC'S CORROSIVE EVOLUTION IN CARBON STEEL PIPES

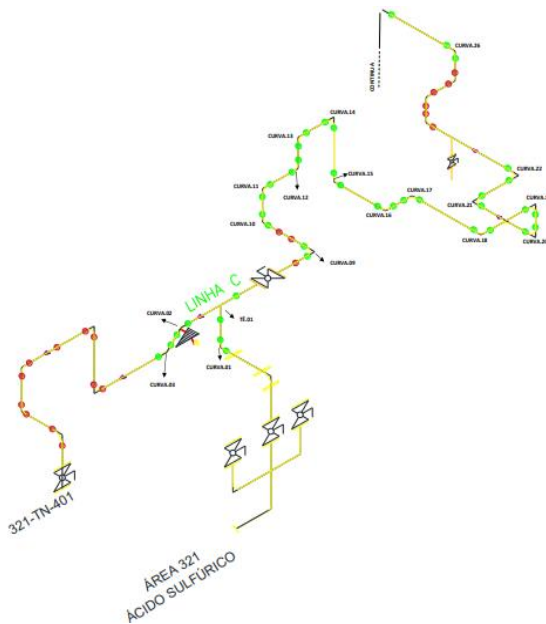
Figura 8: Isométrico com as curvas inspecionadas.

Na última inspeção realizada foram encontrados valores próximos aos valores da espessura mínima requerida que é calculada pela Equação 2 e Equação 3.

Os resultados encontrados da espessura mínima foi de 4,20 mm para trechos retos e 4,50 mm para trechos curvo.

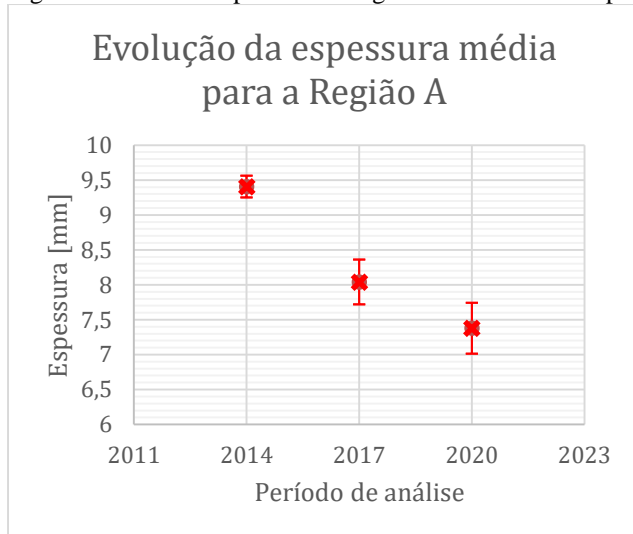
Figura 9: Perda de espessura na região A através do tempo.

Nota-se que na região A, a espessura variou de 9,40 mm a 7,40 mm no decorrer de 9 anos. A região B já se encontra em uma situação mais crítica que a região A pois sua espessura variou de 8,80 mm a 5,70 mm. Por meio da Fig. 10 pode-se analisar que a região C é a mais crítica das três regiões examinadas na qual sua espessura variou de 8,50 mm a 4,90 mm.

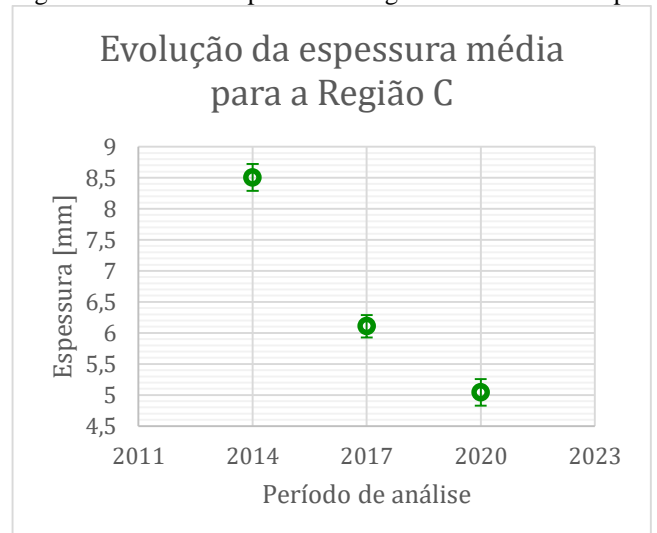
Figura 11: Perda de espessura na região C através do tempo.

Através da vida residual das regiões examinadas pode-se analisar que o tempo de vida mais crítico foi o da região C, onde encontrou-se uma vida residual de 1 ano. Portanto o PH terá que traçar um plano de inspeção mais rigoroso e manter uma inspeção com maior periodicidade, ao menos nessa região, de forma anual, ou então optar pela substituição do trecho.

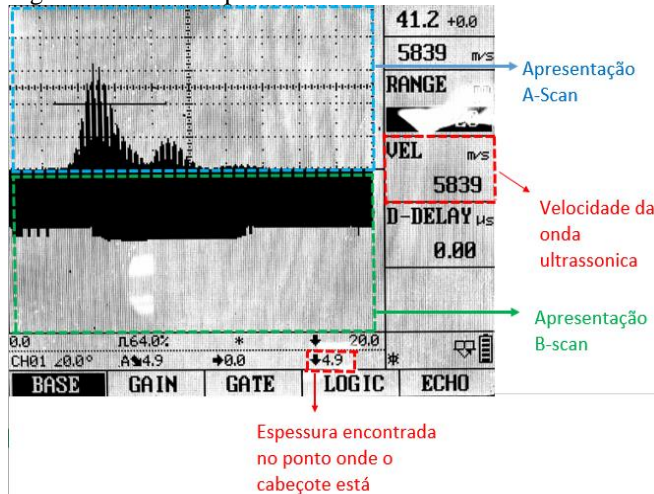
Figura 12: Tela do aparelho utilizado.

Na Fig. 12 encontra-se uma imagem da tela do aparelho utilizado nas medições no momento em que foi

registrada a maior perda de espessura. Localizada na região C da curva 9, foi constada uma dimensão de 4,90 mm através da técnica pulso eco. Foi observado que esses valores de menor espessura na maioria das vezes são pontuais sendo caracterizados por alvéolos internos, os quais não são facilmente detectados através de uma medição pontual, tendo uma maior sensibilidade através da apresentação B-scan.

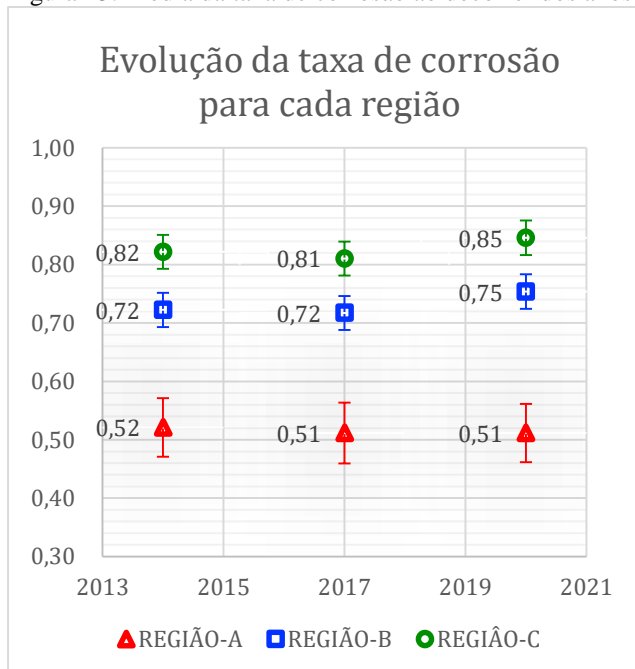
Figura 13: Média da taxa de corrosão ao decorrer dos anos.

Na Fig. 13 encontra-se a média das taxas de corrosões anuais onde através da mesma podemos encontrar a vida residual do equipamento em anos através da Equação 4.

Com esses dados fornecidos pode-se observar que o plano de inspeção terá que ser reavaliado, pois com a taxa de corrosão anual e a espessura com ela encontrada, notou-se que em menos de 3 anos a espessura da tubulação será menor que a mínima permitida.

Foi observado que a tubulação não apresentou uma boa resistência ao fluido de operação, pois teve perdas de espessuras críticas em um pequeno intervalo de tempo. A troca do material utilizado no equipamento para um material de maior resistência ao fluido de operação como os aços inoxidáveis austeníticos e superausteníticos, é recomendada.
