ANÁLISE DE RUÍDOS DEGRADATIVOS DE SINAL E TRATATIVAS NEUTRALIZADORAS

Giannini de Sousa Borges Borges¹; Lidiana Mendes Sousa²; Eduardo Fernandes Saad³

^{1,2,3} Faculdade de Talentos Humanos - FACTHUS, Uberaba (MG), Brasil

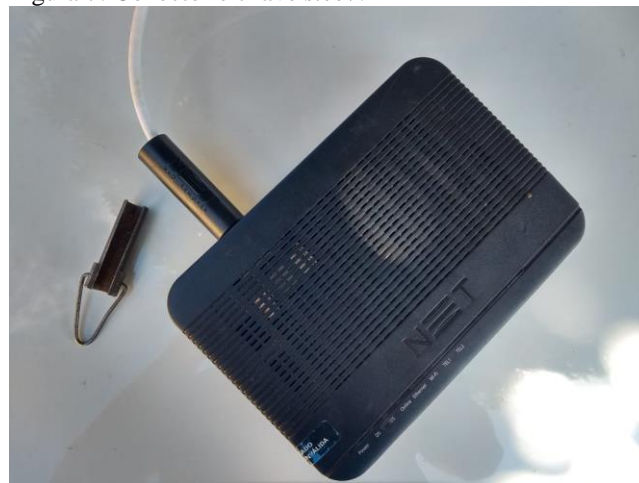
Figura 7: Conector e chave *sleeve*.

Através do conector do tipo *sleeve*, o qual pode ser instalado e desinstalado nos equipamentos somente através da chave *sleeve*, conforme mostra a Fig. 7, ficam os clientes privados de manusear os equipamentos e cabeamentos internos, impossibilitando assim a oportunidade de ingresso de ruído na rede através do manuseio incorreto dos conectores e cabeamentos internos.

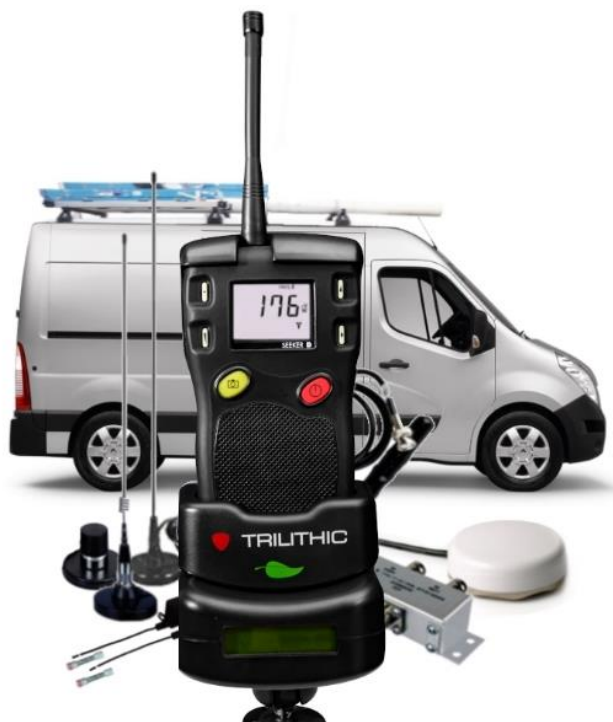
Figura 8: Equipamento que faz a leitura em campo (CLI) e antenas veiculares.

CLI (*Cumulative Leakage Index*), visualizado na figura 8, equipamento de campo que faz a leitura da etiqueta eletrônica (TAG) inserida no canal de vídeo pelo *leakage tagger*.

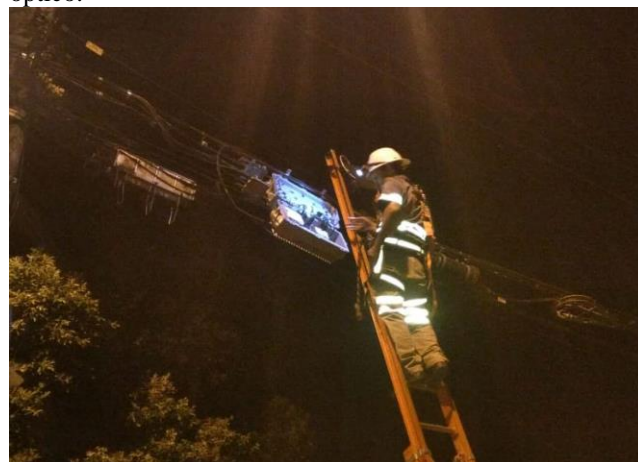
Figura 9: Técnico efetuando validação junto ao transceptor óptico.

Na limpeza massiva de ruído em campo utiliza-se o medidor de campo *Trilithic DSPT360*. Antes da investigação nos passivos é necessária a identificação da porta ofensora junto ao transceptor óptico, conforme Fig. 9, e posteriormente a identificação de todos os

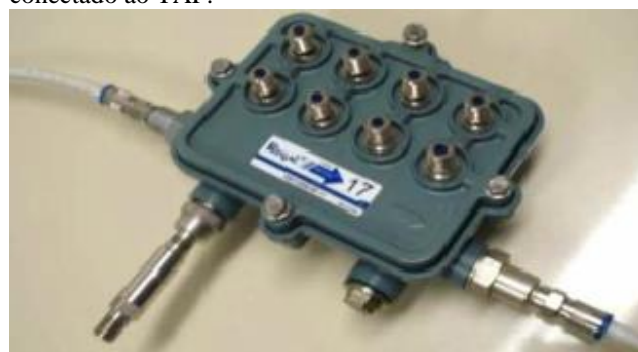
Figura 10: Adaptador de engate rápido e filtro passa baixa conectado ao TAP.

amplificadores em cascata da porta ruidosa. Na linha passiva é onde se concentra a maior parte dos ruídos em uma rede HFC, a investigação é feita TAP a TAP, verificando se o ruído está adiante ou não do ponto de medição. Isso é feito com o auxílio de um filtro passa baixa (*low Pass Filter*) conectado na porta KS não utilizada do passivo através de um adaptador de engate rápido KS/fêmea conforme Fig. 10. Com esse ponto de teste, conecta-se o equipamento de medição. Se o ruído estiver presente, significará que a fonte geradora estará localizada mais adiante do ponto de medida.
