# EFICÁCIA DA INSPEÇÃO ULTRASSÔNICA PERIÓDICA NA PREVENÇÃO DE FALHAS PELA EVOLUÇÃO CORROSIVA DO ÁCIDO SULFÚRICO EM TUBULAÇÕES DE AÇO CARBONO

Jordana de Oliveira<sup>1</sup>; Vitor Hugo de Lima<sup>2</sup>; Cleiton Silvano Goulart<sup>3</sup>; Tiago Antônio Borba Oliveira<sup>4</sup>

<sup>1,2,3,4</sup> Faculdade de Talentos Humanos - FACTHUS, Uberaba (MG), Brasil

## EFFICACY OF PERIODIC ULTRASONIC INSPECTION IN THE PREVENTION OF FAILURES BY ACID SULPHURIC'S CORROSIVE EVOLUTION IN CARBON STEEL PIPES

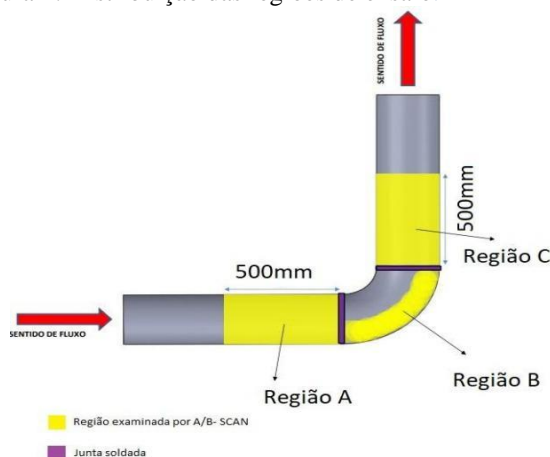
Figura 2: Distribuição das regiões de ensaio.

O ensaio foi feito nas curvas presentes na tubulação. Todas curvas desse equipamento possuem duas juntas de solda as quais foram escovadas com escova rotativa 500 mm para cada extremidade da solda e a curva em si. As regiões ensaiadas estão identificadas na Fig. 2, sendo que a região A que representa os 500 mm antes da primeira solda, região B é a curva e a região C são os 500 mm diante a solda.

Foram realizadas medições em todas as regiões inspecionadas separadas por regiões de acordo com a Fig. 2. O objetivo deste estudo consiste em observar as perdas de espessuras encontradas nessas regiões em função do tempo, temos o isométrico do trecho sob análise na Fig. 8.
